En un examen realizado el día **25 de Marzo de 2015** hemos podido analizar las barreras de todo tipo existentes en diversas dependencias del hospital que lo hacen inaccesible para las personas con discapacidad.

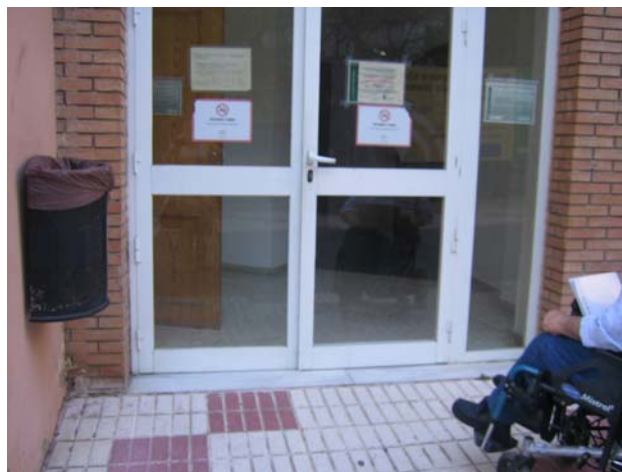
1. Aunque la puerta de acceso exterior básicamente cumple con los requisitos básicos de accesibilidad cabría añadir la posibilidad de cambio en el color del tirador, ya que la normativa recoge que los *picaportes y tiradores deberán contrastar cromáticamente con las superficies en las que se ubican, se situarán a una altura de entre 90 y 120 cm medidos desde el suelo, y tendrán un diseño ergonómico que permita su accionamiento a las personas con dificultades en la manipulación (se recomiendan los tiradores de tipo manivela).*

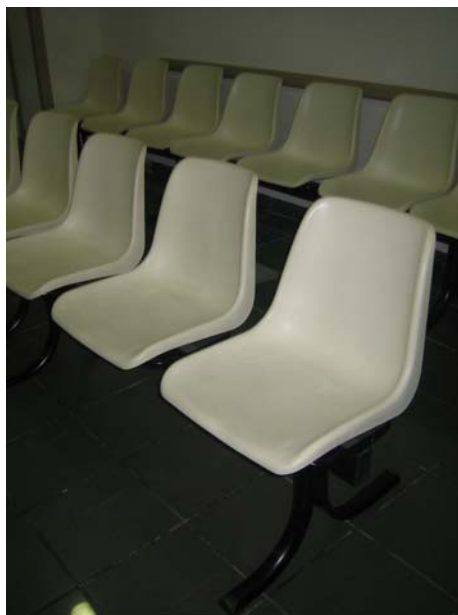
2. La sala de espera presenta una distribución inadecuada del mobiliario con sillas de asiento y respaldo de plástico y sin espacio libre donde se puedan ubicar las sillas de ruedas junto a sus acompañantes, en su caso.

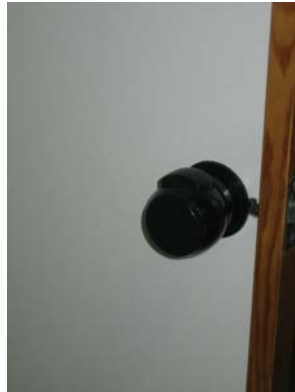
1. Las diversas puertas existentes en la sala tienen pomo, inadecuado para ser usado para personas con discapacidad en extremidades superiores.

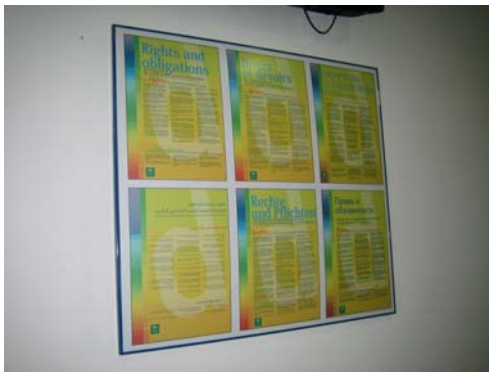
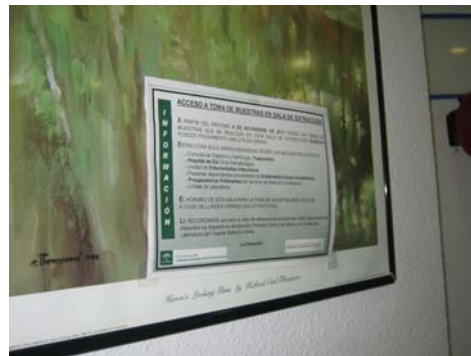
2. La cartelería utilizada en general es inadecuada y especialmente la referida a los deberes y derechos de los pacientes está colocada a una altura elevada y con una letra muy pequeña que impide su correcta visualización.

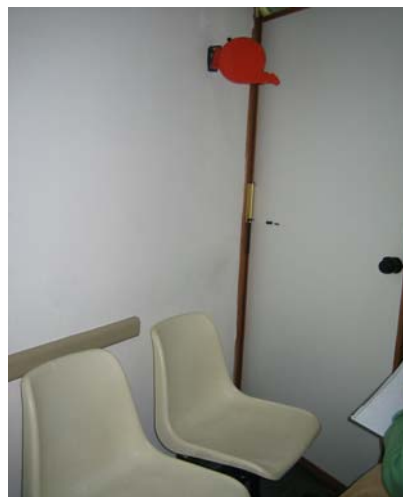
3. El dispensador de numero de turno, (turnomatic) está colocado a gran altura y la distribución del mobiliario bloquea su acceso impidiendo su alcance desde la posición de sentado en una silla de ruedas.

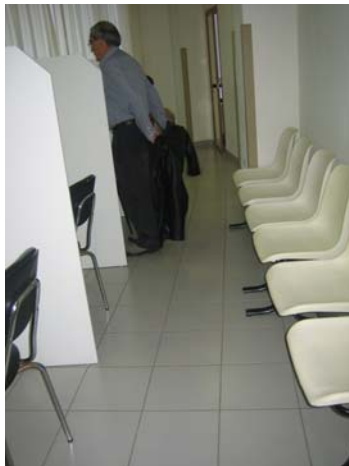
5. La sala de extracciones propiamente dicha, presenta un pasillo de 60 cm de anchura, totalmente insuficiente para el paso y maniobra de una silla de ruedas.

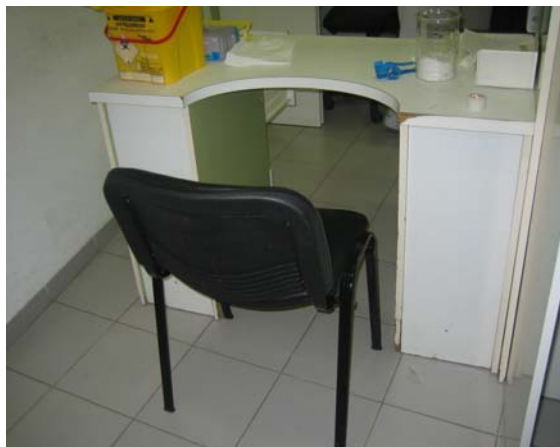
6. La altura de las mesas de extracciones es de 73 cm y el espacio inferior libre de obstáculos que debe permitir la aproximación a la misma es de 54 cm. Ambas medidas son insuficientes para cualquier silla de ruedas, que necesitaría 80 cm mínimos de anchura y tablero de mesa colocado a 77 cm. de altura.

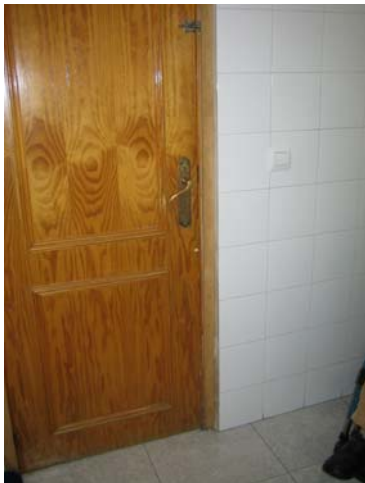
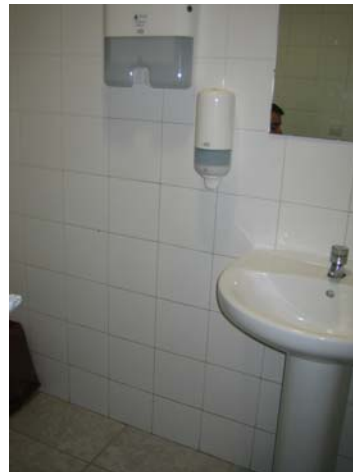
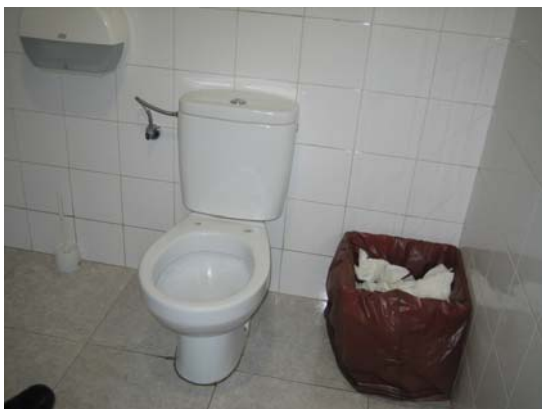
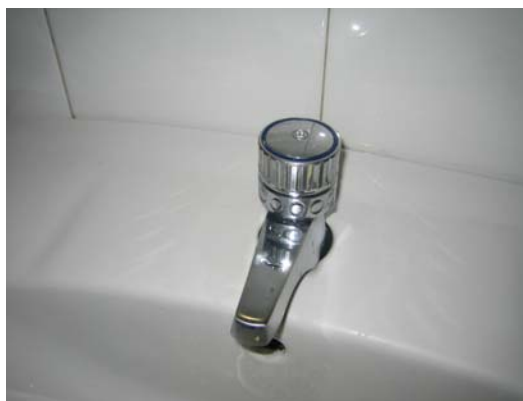
8. El baño de este lugar no está señalizado, presenta un pequeño escalón y se accede al mismo mediante puerta con manivela y hueco libre de paso de 62 cm., la cual dispone en su parte trasera de un pequeño cerrojo metálico

colocado a 154 cm. de altura. Presenta además inodoro carente de barras de apoyo, lavabo con pie y grifo de mecanismo redondeado.

Entre otras alturas inadecuadas del baño destacamos la bobina de papel seca manos a 130 cm., el dispensador del jabón a 105 cm. el secador eléctrico a 125 cm. el espejo a 120 cm. y el interruptor de la luz a 105 cm.

Además de estas medidas y características, encontramos el material de limpieza colocado detrás de la puerta del baño, dificultando más si cabe el uso por personas con discapacidad usuarias de silla de ruedas.

PROPUESTA DE ASEOS ACCESIBLES.

Estos espacios deben permitir el acceso, la movilidad interior y el uso del mismo a todas las personas que puedan utilizar el edificio o espacio donde se encuentran ubicados, incluidas las personas con discapacidad. Si en las dependencias sólo existe un aseo, éste deberá ser accesible para todos los posibles usuarios. Si existen varios baños o aseos, al menos uno deberá ser utilizable por personas con cualquier tipo de discapacidad (se recomienda la existencia de un aseo accesible por cada sexo y, a ser posible, ubicado en el interior de los núcleos de aseos existentes de señoras y caballeros).

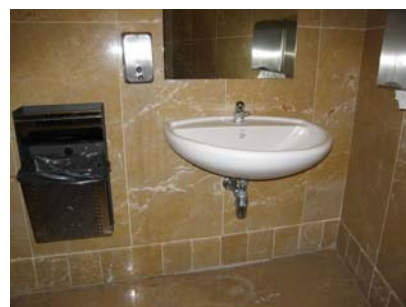
- El lavabo no tendrá pedestal ni obstáculos en su parte inferior que impidan acercarse frontalmente a una persona usuaria de silla de ruedas.
- El grifo será de tipo monomando.
- El borde inferior del espejo estará a una altura no superior a 90 cm.

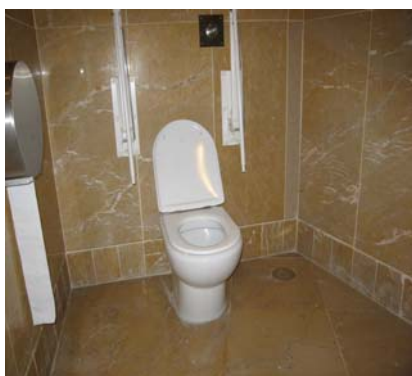
- Los accesorios de aseo y sus mecanismos eléctricos deben estar a una altura de 80-120 cm, además de permitir una fácil manipulación.

El espacio libre interior permitirá inscribir una circunferencia de 150 cm de diámetro.

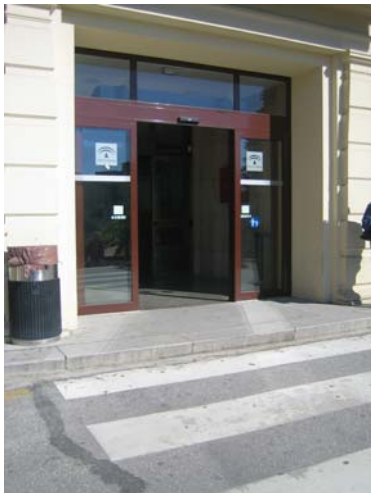
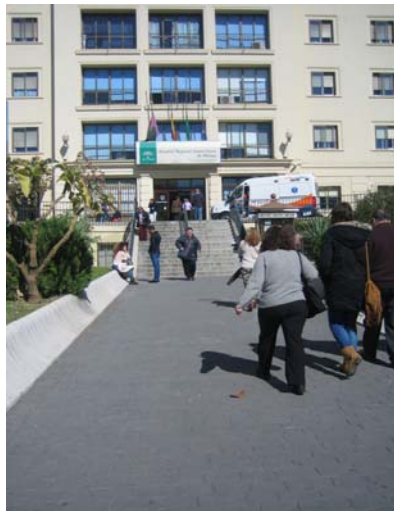
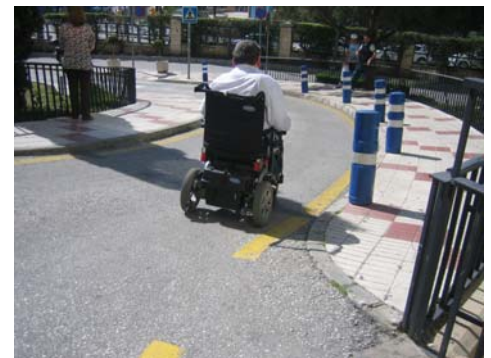
1. Dificultad de acceso al propio pabellón A, ya que se accede mediante escalera en puerta principal o en su defecto mediante rampas de directriz curvas, excesiva pendiente, pavimento deslizante y ancho inferior al reglado tras la cual existe otro escalón en la propia puerta principal. Existen otros pasos alternativos no señalizados, como son entrada por puerta adyacente (entrada a cafetería) dotada de rampa de excesiva pendiente y entrada por pabellón B, sin señalar igualmente.

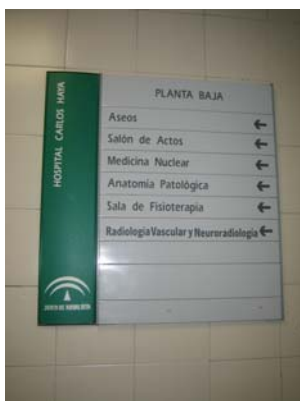
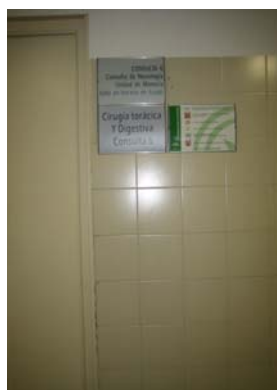
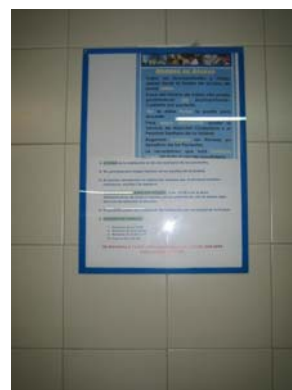
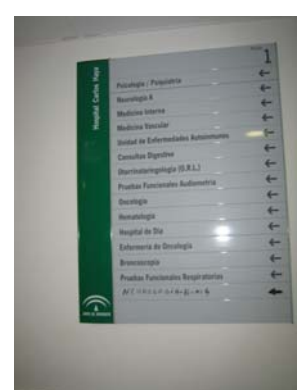
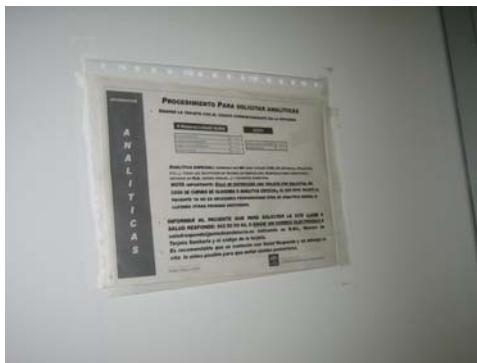
2. Dificultades de orientación dada la escasa señalización y lo inadecuada de la existente. El itinerario que seguimos desde la entrada al edificio por planta baja hasta las consultas, situadas en la primera planta, es confuso y la cartelería no nos ayuda a llegar sin que tengamos que preguntar al personal del hospital. Los carteles no sólo están colocados a una altura muy superior a una que nos permita leer con cierta facilidad (1,35 mts) y con un tamaño de fuente que tampoco facilita su lectura (2 cm las letras minúsculas), sino que además, no está colocada en los puntos clave en los que cualquier paciente puede desorientarse (por ejemplo, frente a la salida de los ascensores en el vestíbulo de la primera planta).

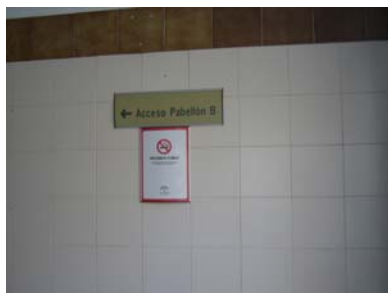
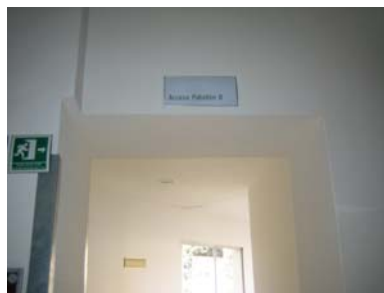
- a. Señalización: de nuevo mal colocada y escasamente visible (altura y tamaño de la letra de cartelera).

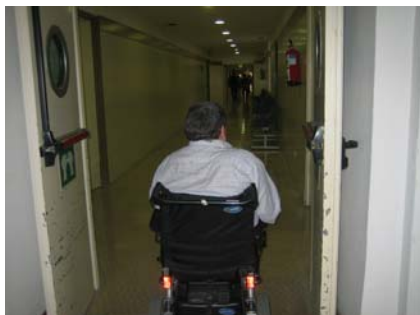
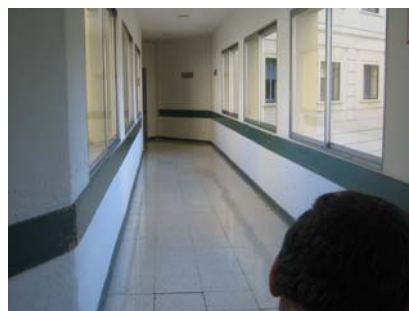
- b. Anchura de pasillos: 158 y 116 cm en algunos puntos.

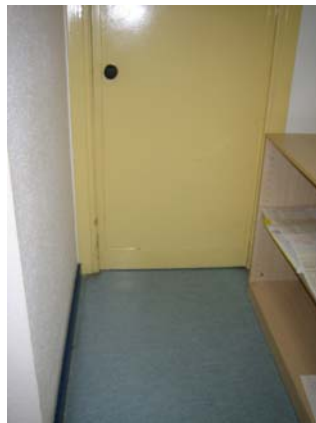
- b. Consultas: no hizo falta comprobar el interior de las consultas, el sólo hecho de entrar por la puerta ya sería complicado para algunas personas con movilidad reducida por la anchura de éstas (64 cm en la mayoría de los casos) y por los pomos. En la consulta 6 (cirugía torácica y digestiva) pudimos entrar a la antesala de las consultas donde se recibe a los pacientes, pero es imposible desplazarse dentro de ella.

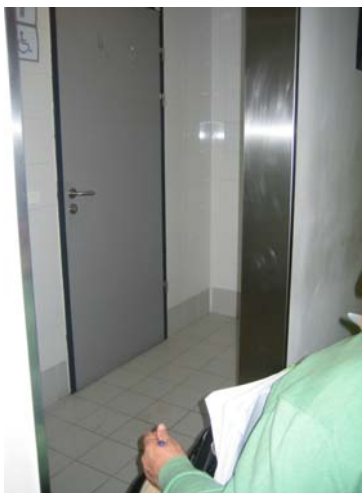
- c. Baños: El único baño accesible recientemente reformado que existe en la planta de consultas, es de difícil acceso por el tabique situado frente a las puertas, que impide acceder frontalmente al mismo.

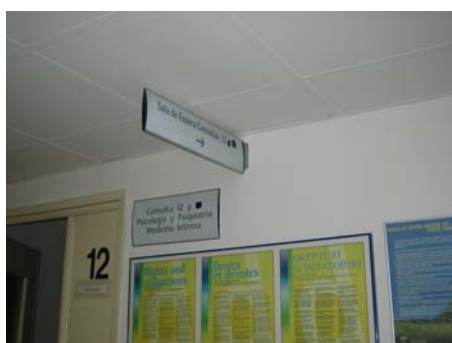
- d. La cartelería que indican el número y la especialidad que se trata en cada consulta vuelve a ser inadecuada, así como la iluminación de la mayoría de la planta.

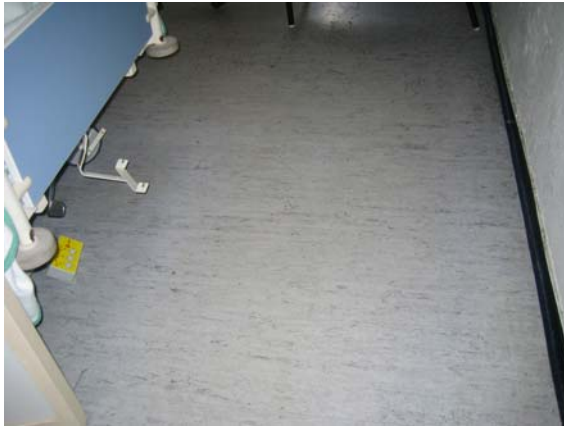
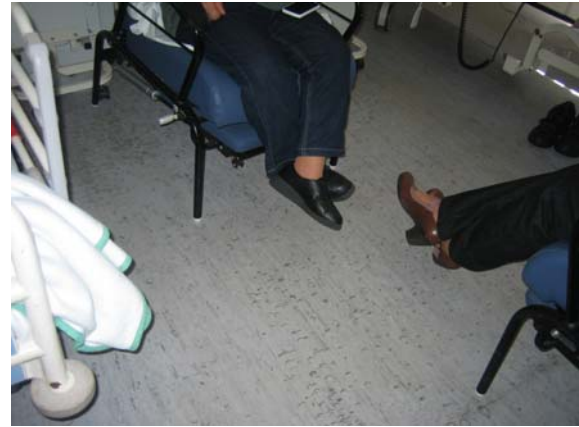
Por último acudimos a una **HABITACIÓN DE UNA PLANTA**. En ella destacamos prioritariamente la falta de espacio existente que impide que una persona en silla de ruedas pueda acceder y hacer uso de la misma, como paciente o como visitante.

Las dimensiones del pasillo existente o el espacio libre entre camas no permiten el acceso ni las maniobras a la silla, mucho menos si hay mobiliario. No valoramos otros aspectos de igual importancia que se presentan tales como las **difícultades de alcance o las dificultades** de control.

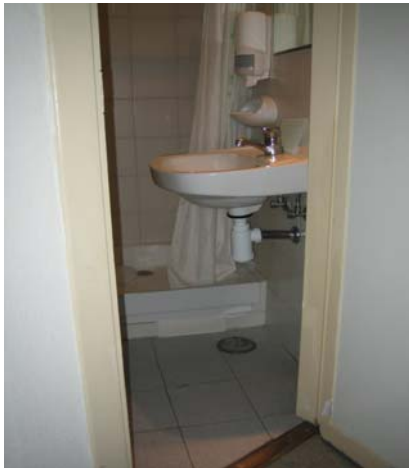
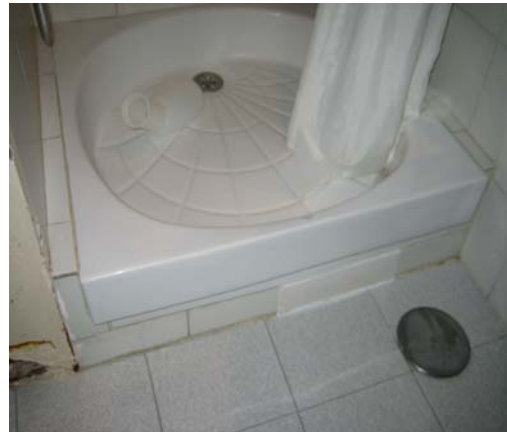
Estas dificultades se pueden agravar si pretendemos utilizar el baño.
